Lavori pubblici:	Comune:	Caselle in Pittari
	Tipo di Lavori:	Sistemazione strada / ponte
	Località:	Marmore - Viscoso
	Sito:	Vallone Piccolo

PREMESSA:

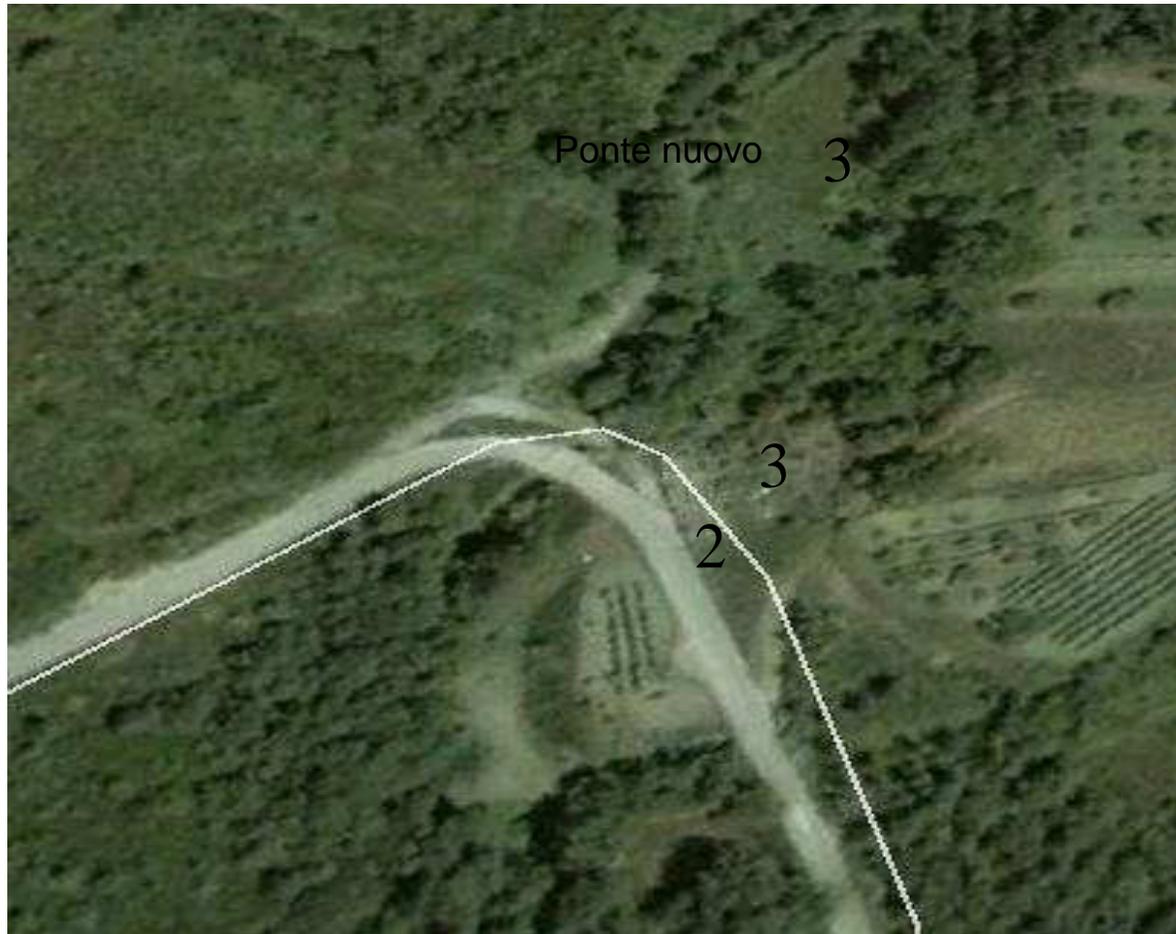
-SITUAZIONE prima dei lavori-

La strada attraversa il Vallone.

La strada nuova fu costruita parallelamente alla via vecchia. Il letto del vallone non subì modifiche di direzioni.

Il ponte fu costruito (circa 15 anni fa) ad angolo retto rispetto alla corrente del Vallone.

Nel corso degli anni non vi sono stati danni

È da notare il tracciato sulla destra della strada<sup>3</sup> prima del Vallone, spazio sufficiente per congiungere<sup>2</sup> la strada che scende da sopra, a dimostrazione che il nuovo ponte poteva essere evitato.

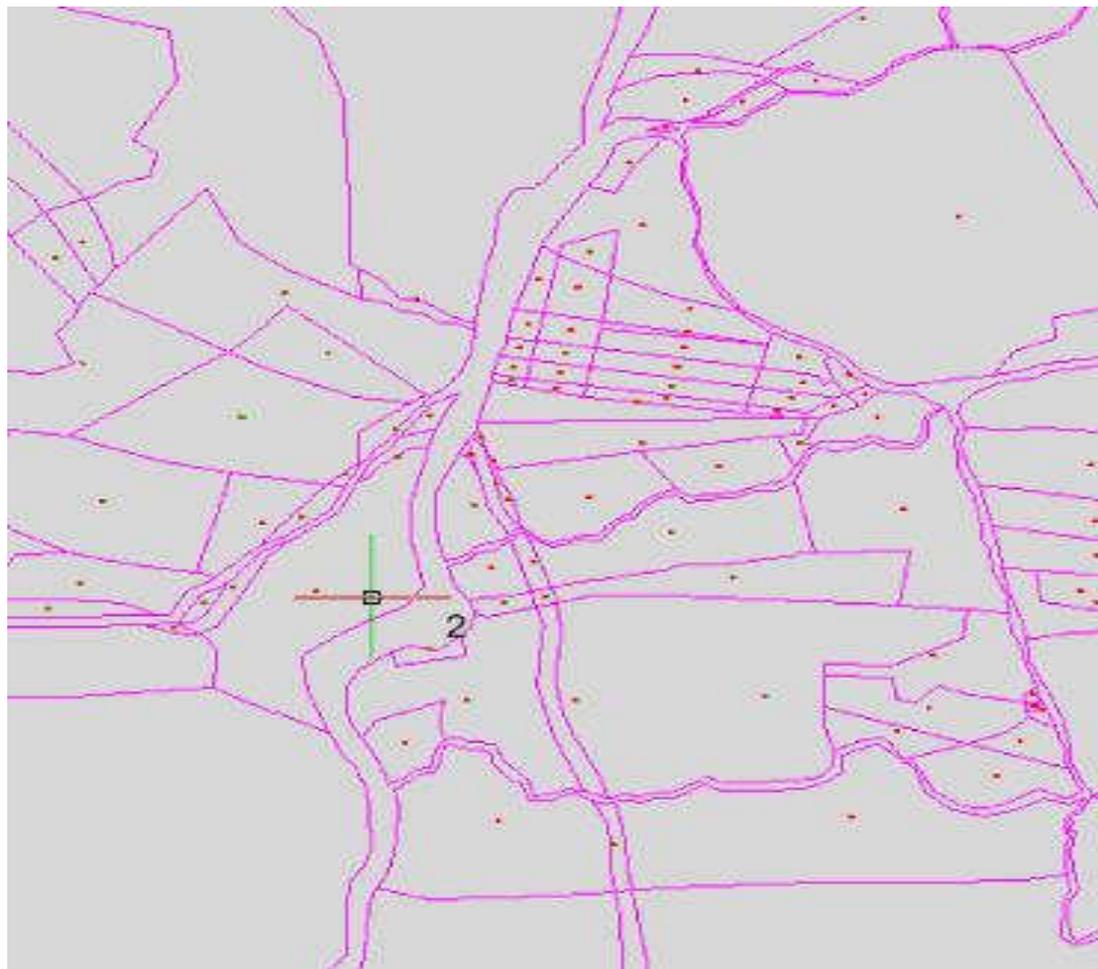
- SITUAZIONE prima dei lavori -

È bene evidente il letto del Vallone, la sua larghezza, la sua forma imposta dalla natura.

Attualmente la larghezza del letto del Vallone è ridottissima. I grandi massi sono scomparsi, forse portati via dall'uomo.

Da notare la deformazione e l'ingrossamento del letto nei pressi della prima curva<sup>2</sup>, dovuta alla direzione e alla forza della corrente.

Questi dati sono indispensabili per un progetto preliminare. La situazione esistente va rispettata; modifiche effettuate abusivamente vanno ripristinate.

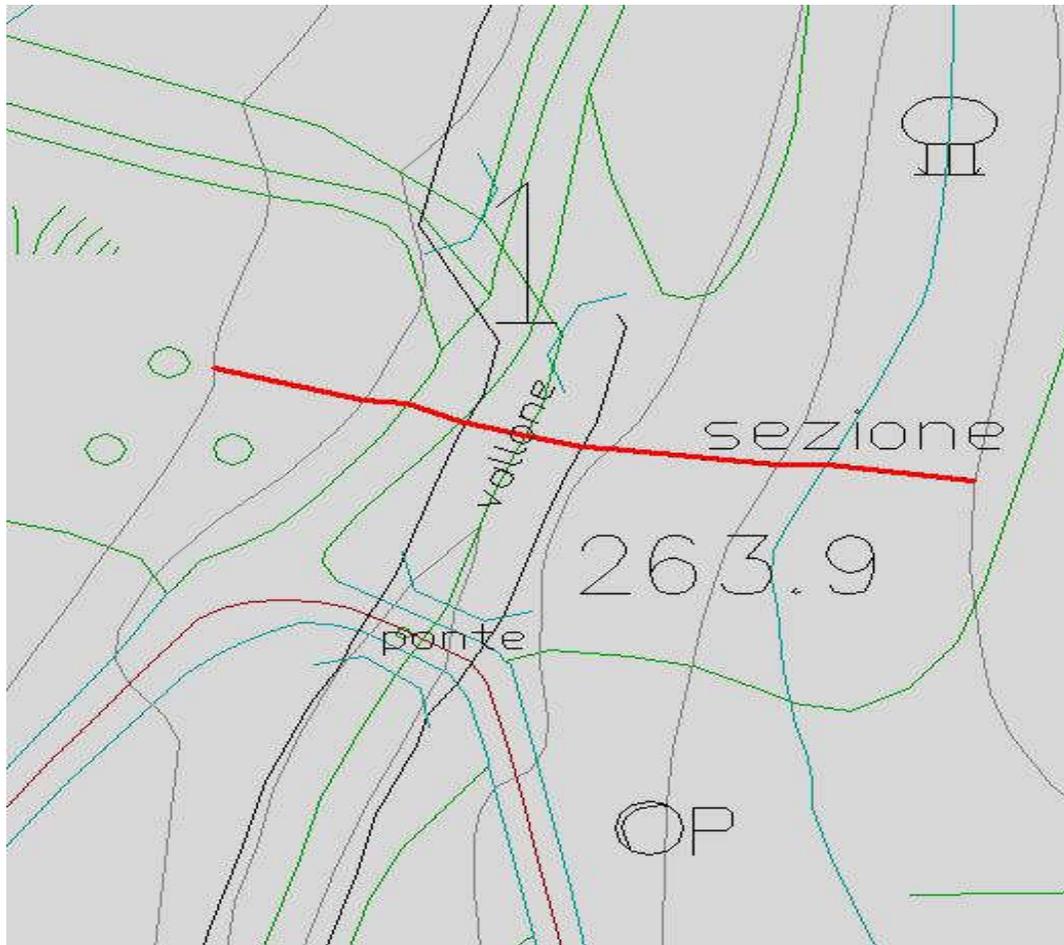
-SITUAZIONE prima dei lavori-

Il Primo ponte era già stato costruito.

Da notare una leggera variazione del letto del Vallone (zona 1) forse eseguite per incanalare le acque sotto il ponte e frenare la corrente.

La corrente del Vallone attraversa il ponte ad angolo retto non trovando così resistenza e ostacoli.

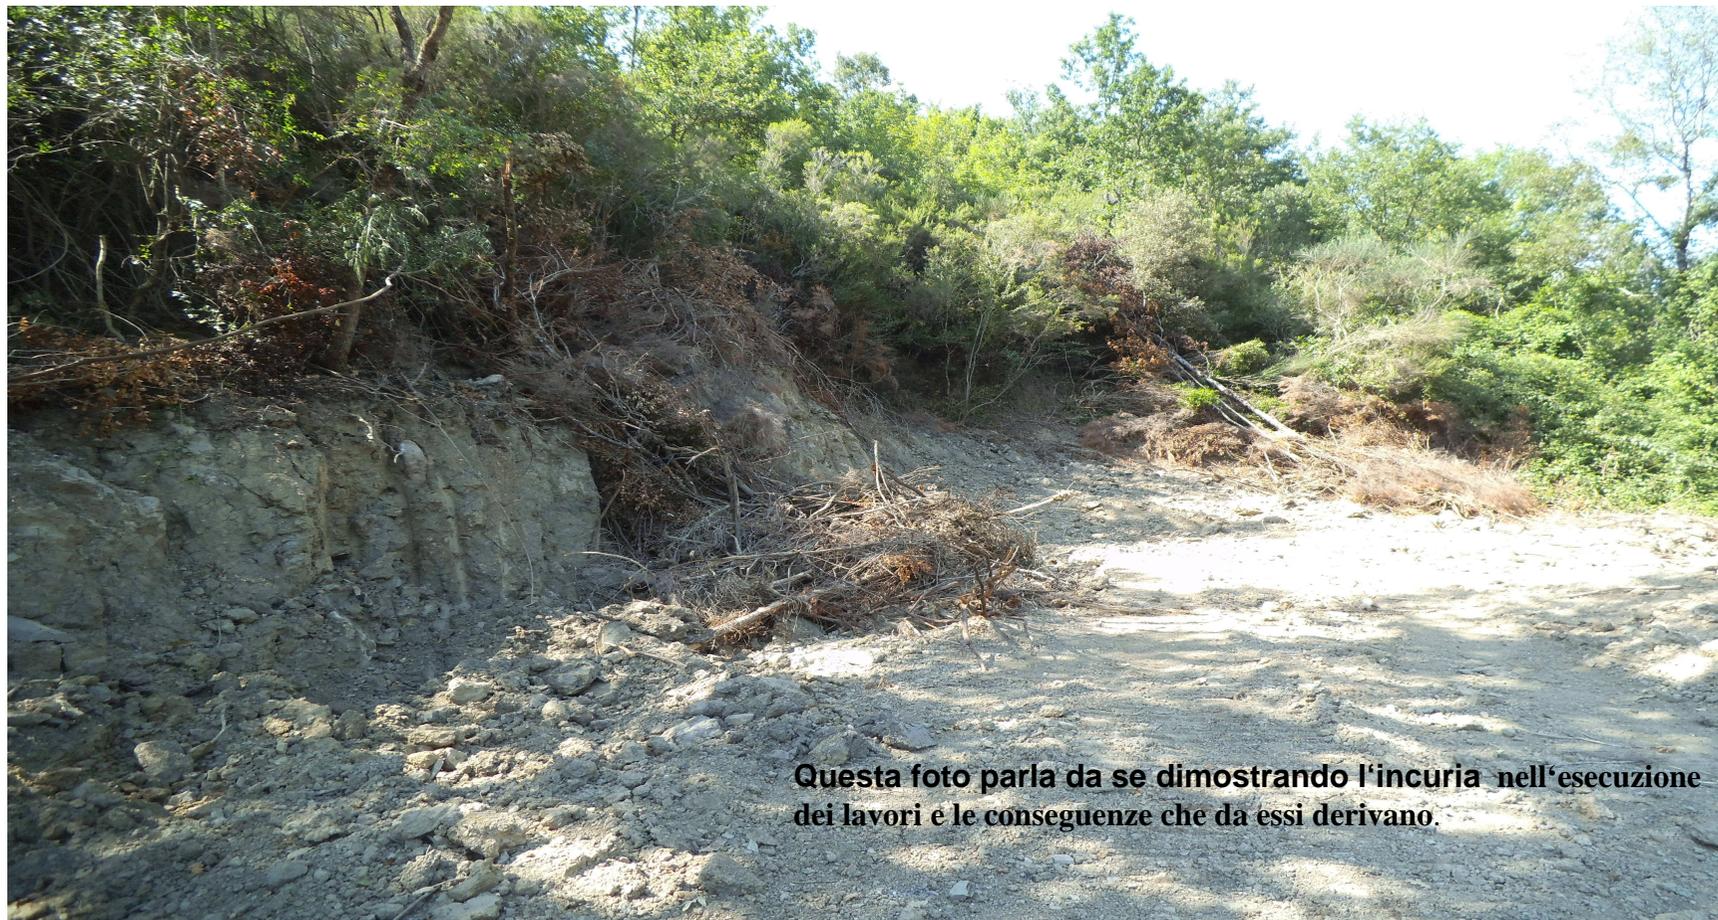
**foto 21**

**Questa foto parla da se dimostrando l'incuria nell'esecuzione dei lavori e le conseguenze che da essi derivano.**

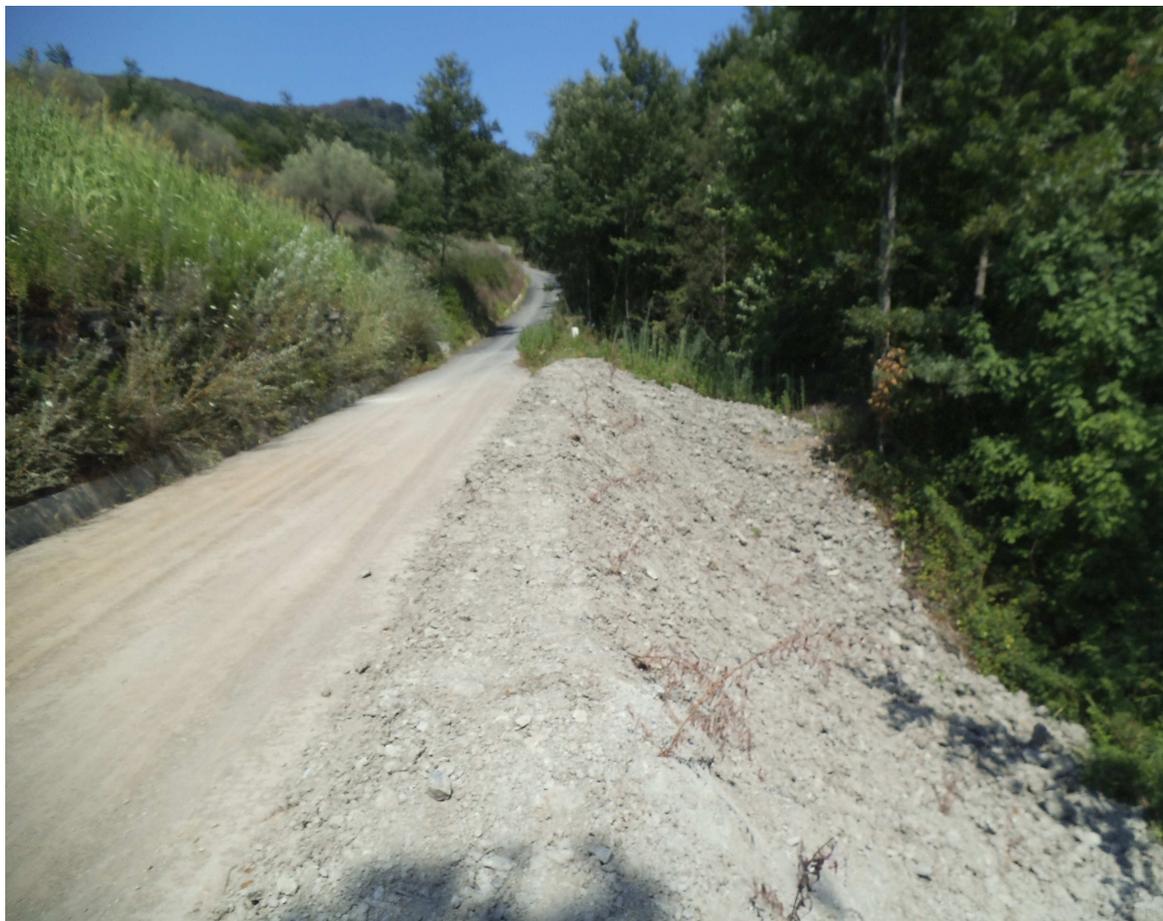
**foto 22**

Ulteriore dimostrazione di  
come non si dovrebbe  
rializzare un intervento  
di sistemazione  
stradale

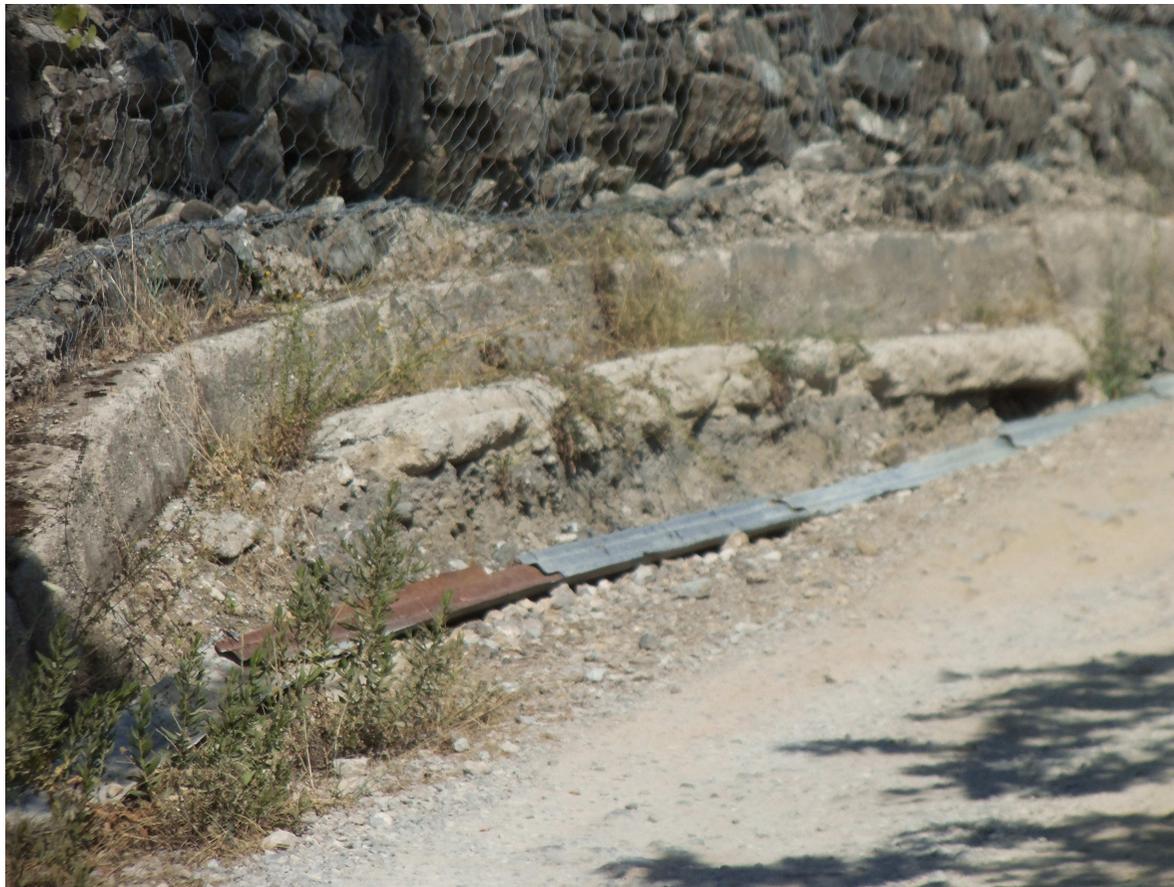
**foto 23**

Cemento, asfalto dappertutto sul territorio, materiali depositati su sottofondi instabili.

Qualità e spessore del materiale ridotte al minimo.

Assenza di elementi atti ad individuare l'effettuazione di interventi di manutenzione.
