Lavori pubblici:	Comune:	Caselle in Pittari
	Tipo di Lavori:	Sistemazione strada / ponte
	Località:	Marmore - Viscoso
	Sito:	Vallone Piccolo

PREMESSA:

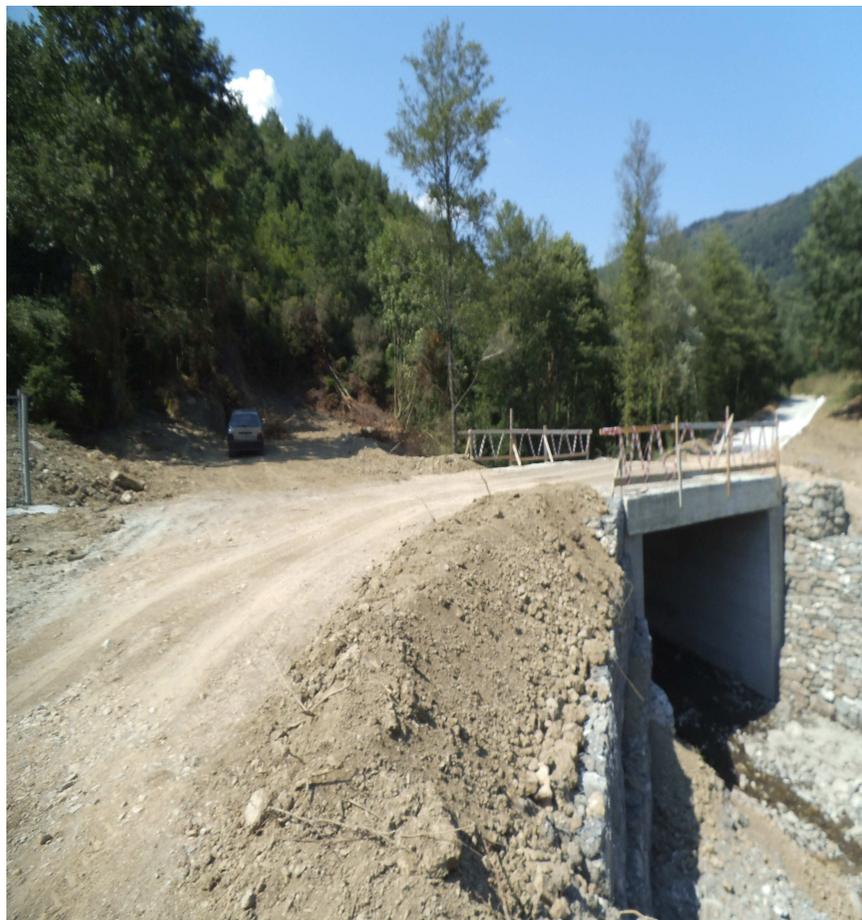
**foto 8**

L'attuale sistemazione (foto agosto 2013) non può reggere l'acqua che arriva lungo la strada, che l' ha forse già deteriorata in gran parte con l'arrivo delle prime piogge autunnali che, tra l'altro, sono state, come spesso avviene, abbastanza copiose.
